# 熱交換塗料塗装 温度測定結果 平成 23 年 7 月施工

株式会社アドヴァンス

## ■丘陵公園施工状況

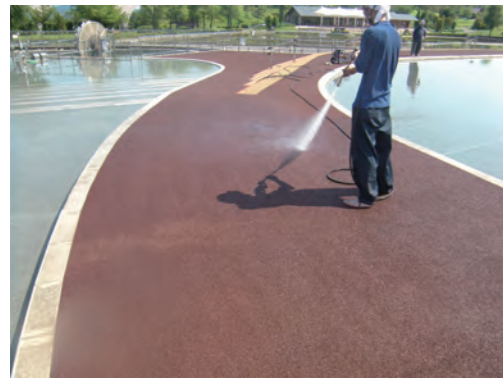
高圧洗浄

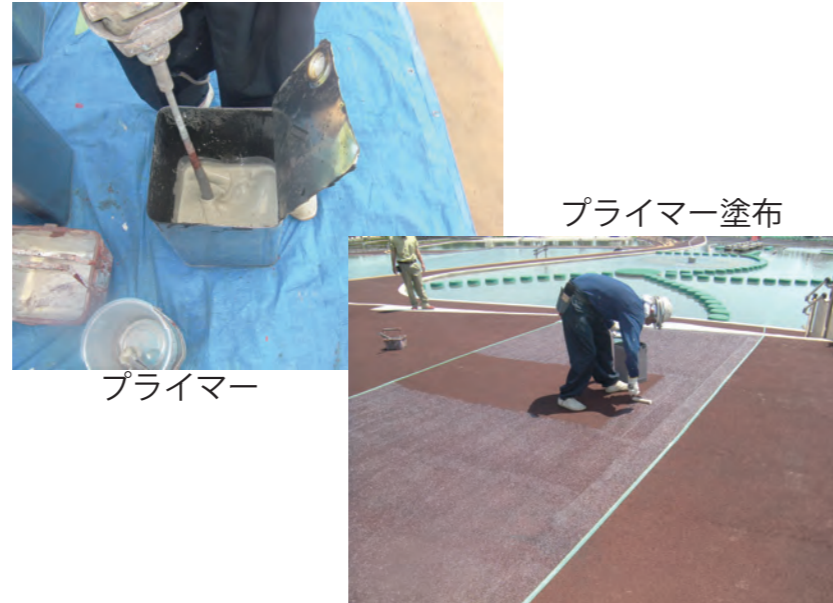
プライマー塗布

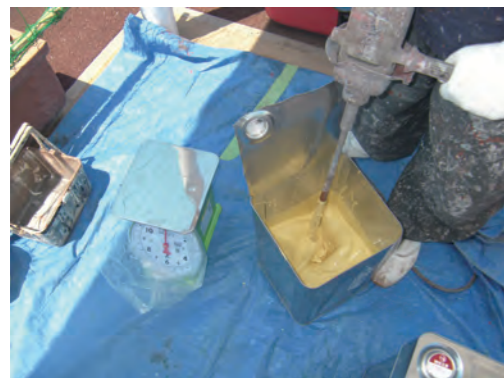
中塗り

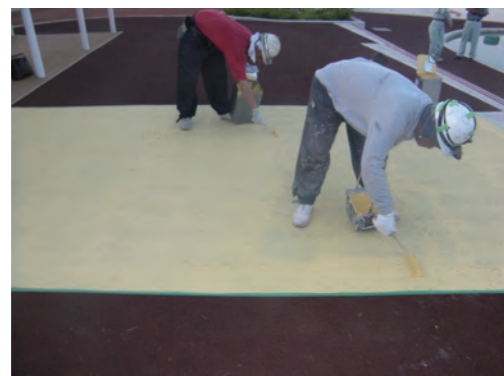
上塗り

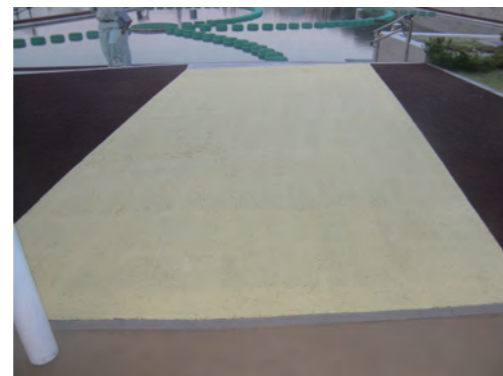
完了
